# 吴忠太阳山宁夏易遥信息科技有限公司 “2·18”一般机械伤害事故调查报告

吴忠市人民政府事故调查组

2025 年 4 月 17 日

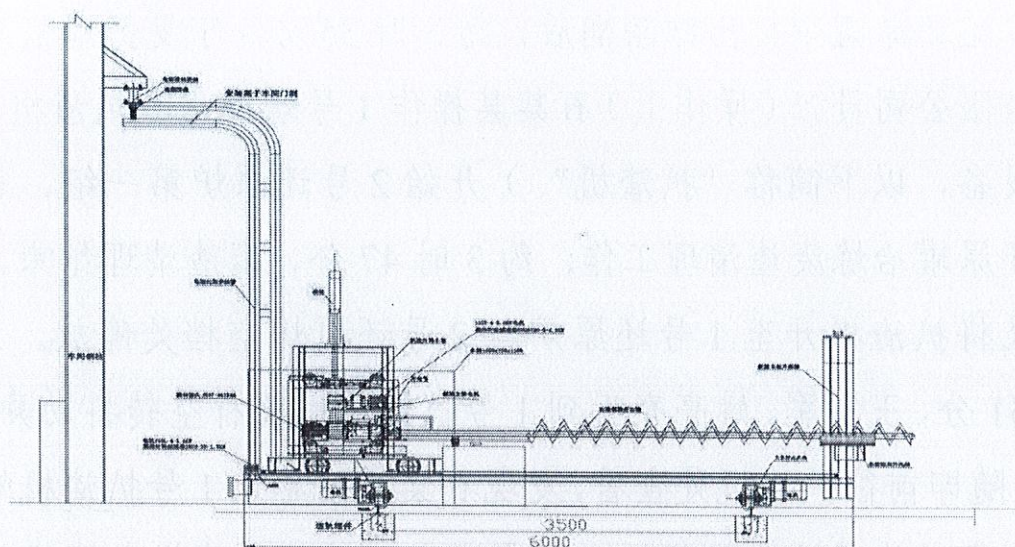
扒渣机安装结构总装图

1.涉事设备基本情况：螺旋水冷扒渣机（炼镁自动出渣机），设备型号：HYLM-3000，转动方式：机械、液压混合传动，纵横、上下移动，升降高度：2.6m，动轴转速：184r/min，出渣量：120kg/min，工作行程：4.1m，大车行走速度：40m/min，大车轮距：3.5m，供电方式：滑线移动，工作电压：380V，设备总质量：5000kg，出厂日期：2022年8月，设备外型（长×宽×高）：6443×3300×2756mm，设备厂家：宁夏家玮宝物资有限公司，操作方式：手持式无线遥控器。

2.设施设备工作原理：通过电机驱动螺旋杆旋转，带动表面螺旋叶片将还原炉冶炼废渣从还原罐内推送至排渣口；同时，采用水冷系统（循环冷却水）持续降温，避免设备因高温变形损坏。水冷系统采用机械密封，牵引小车行驶机构为油液压马

达驱动的链条传动，控制方面采用电磁阀遥控操作。

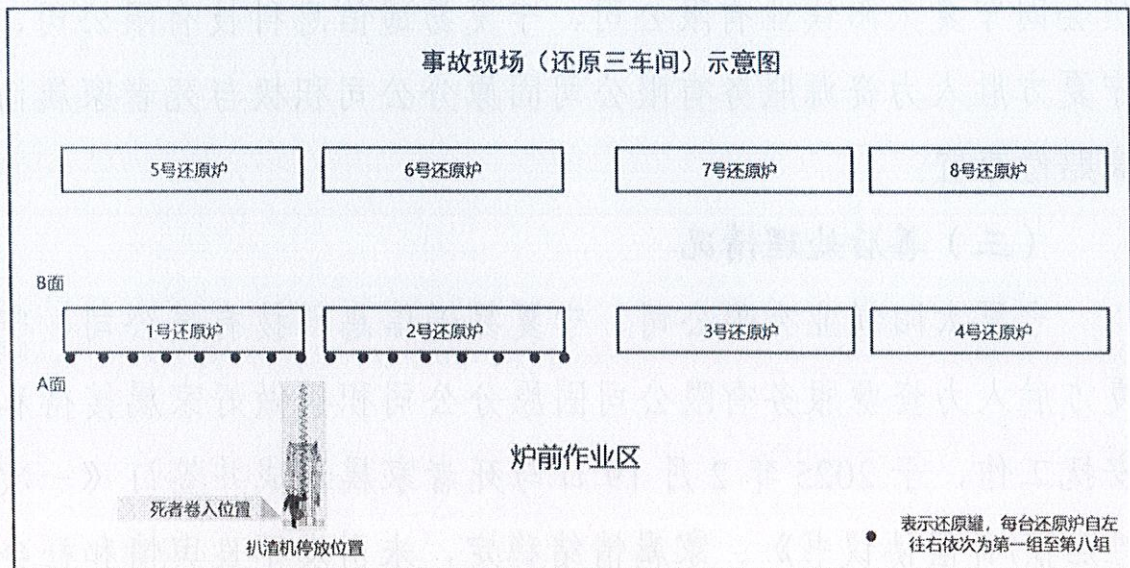
#### 5.事故现场示意图:

**3.作业现场状态:**事故现场位于宁夏太阳镁业有限公司还原三车间1号还原炉与2号还原炉空挡处，地面为混凝土铺设，现场无明显杂物。1号螺旋水冷扒渣机停机位置符合操作规范，石某某被卷入螺旋杆位置未安装安全防护装置、未设置安全警示标识。

**4.技术分析结论:**宁夏易遥信息科技有限公司员工石某某在扒渣机停机后，未按安全操作规程要求先行断电的情况下，违规进入无安全防护装置的螺旋杆部位进行作业，过程中误触随身携带的遥控器按钮，导致扒渣机螺旋杆转动。同时，由于其劳保服外加穿了长款棉服大衣（不属于企业配发劳动防护用品），棉服大衣衣角被卷入螺旋杆，导致此事故的发生。

宁夏易遥信息科技有限公司员工石某某在未切断扒渣机电源的情况下，违规进入无安全防护装置的螺旋杆区域作业，误触随身携带的遥控器使扒渣机螺旋杆意外启动，将其卷入螺旋杆导致死亡。

**3.加强企业安全风险管控。**宁夏易遥信息科技有限公司要对作业现场安全风险进行辨识和管控，及时安装安全防护装置、设置安全警示标识，并向作业人员告知作业现场存在的危险因素和应急措施。宁夏太阳镁业有限公司要加强对作业现场危险源的分析研判，有效落实各项风险管控措施，及时发现并消除事故隐患。
